Bewertung des Zustands eines unbeschichteten Futtertischs:**Anleitung:**

Bewertungsschema unbeschichteter Futtertisch

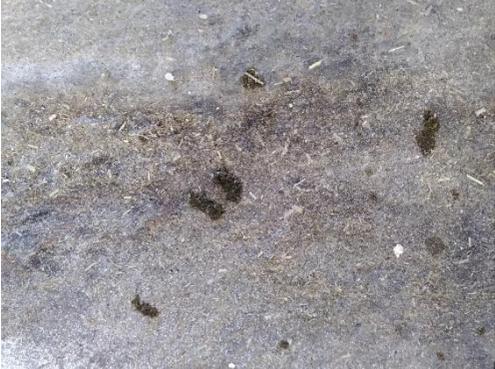
<p>In Augenschein nehmen: nicht beschichteter Beton mit angetrockneten Futterresten auf dem besenreinen Futtertisch</p> <p>Fühlen/Riechen: Oberfläche uneben, die Handoberfläche riecht im Anschluss unangenehm</p> <p>→ Futtertisch schwer zu reinigen, unhygienisch</p>
Schritt 2: Reinigen		
Schritt 3: nach dem Reinigen

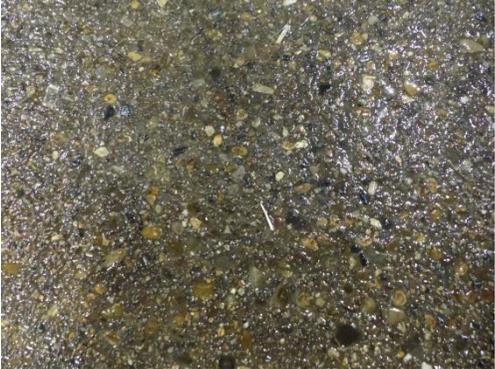
<p>In Augenschein nehmen: Der Waschbeton-Effekt ist erkennbar. Die Oberfläche ist flächig uneben.</p> <p>→ Es besteht kein akuter Handlungsbedarf. Allerdings lässt sich der Futtertisch in diesem Zustand noch relativ einfach mit geringem Geräte- und Maschineneinsatz sanieren. Deshalb ist eine zeitnahe Beschichtung zu empfehlen.</p>

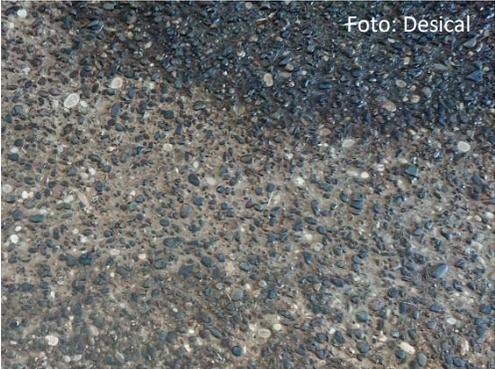
<p>Foto: Desical</p>	<p>In Augenschein nehmen: Der Waschbeton-Effekt ist ausgeprägt. Kiesel lösen sich oder haben sich schon gelöst.</p> <p>→ Es besteht Handlungsbedarf. Die tiefen Schäden erfordern, dass mehrere Millimeter abgenommen werden, bevor an eine Beschichtung zu denken ist. Eine Fachfirma kann Sie hierbei sachkundig begleiten. Führen Sie die Sanierung zeitnah durch.</p>
